PRÜFBERICHT: P07104-T06

Prüfauftrag Nr.: P07104

Bezeichnung des Prüfauftrags: Praxisprüfung und Wasserdichtheitsprüfung
der Linerendmanschette Circum-LEM
Prüfung der Hochdruckspülfestigkeit nach
Verfahren 2 der DIN 19523 und der Wasserdicht-
heit bei Außendruck

Bild 1: Linerendmanschette Circum-LEM, DN 300

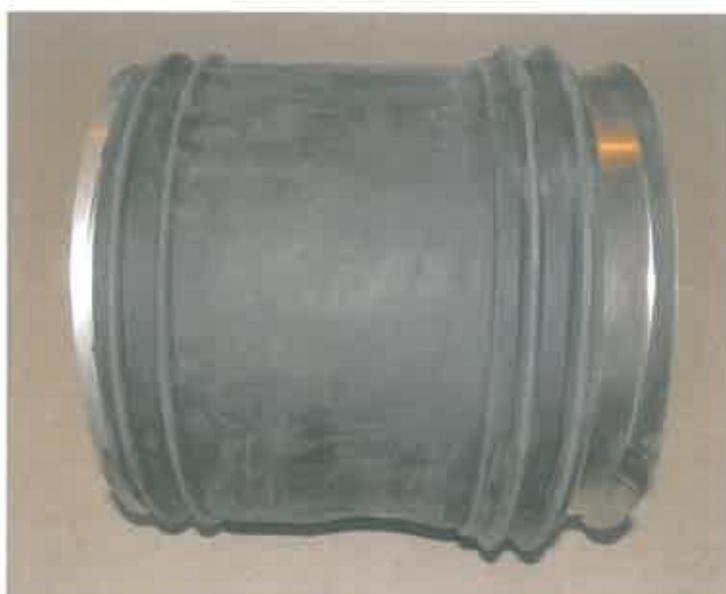
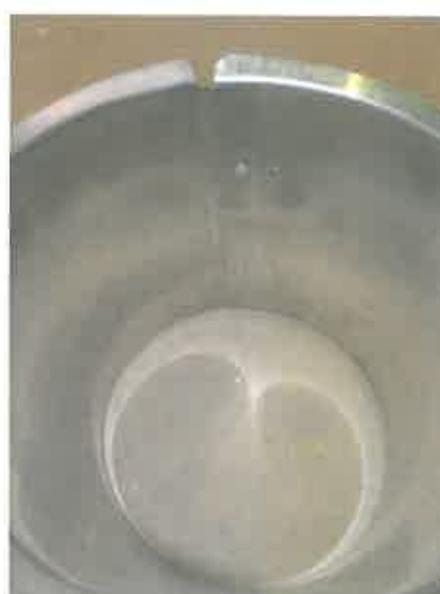
Die Linerendmanschette Circum-LEM besteht aus einer EPDM Manschette sowie einer Edelstahlhülse mit außenliegendem Verschluss. Durch das Aufspannen der Edelstahlhülse mittels Packer wird die EPDM Manschette an die Rohrwand gepresst, sodass die Dichtlippen an den Enden nach dem Prinzip der Kompressionsdichtung die Manschette zum Rohr und zum Schlauchliner hin abdichten. Ein Nachspannen der Hülse ist jederzeit möglich.

Probenbezeichnung		Probenherstellung durch	Beschreibung der Probekörper
Lfd. Nr.	IKT (Prüfstelle)	AG	
1	Circum-LEM DN300	Prüfgegenstand: Circum-LEM Nennweite: DN 300 Material Manschetten: EPDM Länge Manschetten: 210 mm Elastomer Stärke: mittlerer Bereich: 2 mm Höhe Dichtlippen Liner: 6 mm Höhe Dichtlippen Rohr: 12 mm Material Hülse: V4A Länge Hülse: 250 mm	Linerendmanschette Circum-LEM DN 300 aus EPDM mit Edelstahlhülse

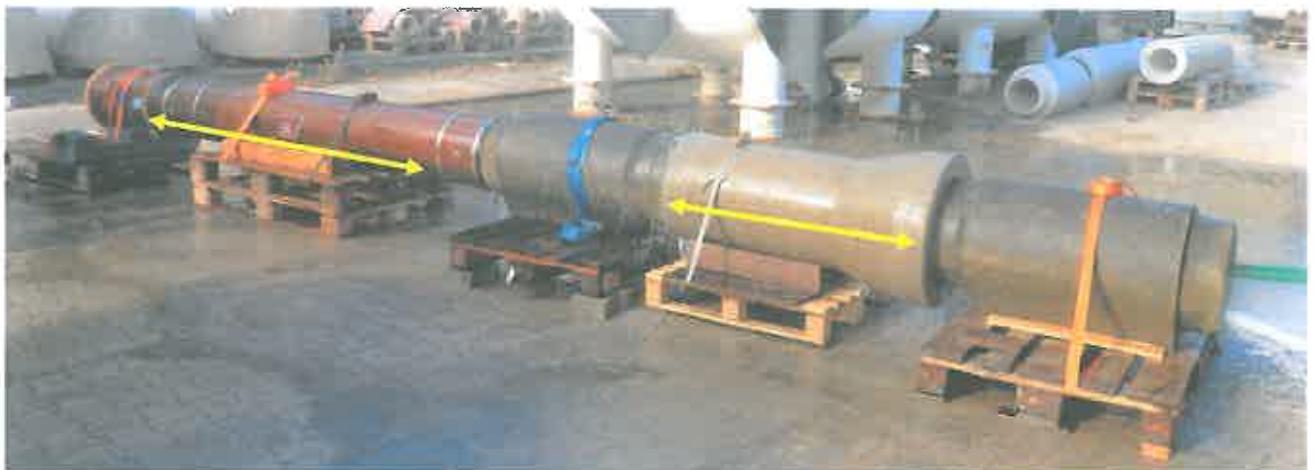
Bild 2: Prüfstrecke; gelbe Pfeile zeigen die Bereiche mit dem Liner und den Linerendmanschetten

Grundlage des Hochdruckspülversuches ist die DIN 19523, Verfahren 2 – Praxisprüfung, in der die Anforderungen an die Hochdruckspülbeständigkeit von Rohrwerkstoffen definiert sind. Für die Praxisprüfung wurde eine Versuchsstrecke der Nennweite DN 300, bestehend aus Steinzeug- und Betonrohren, mit einer Gesamtlänge von 6,4m aufgebaut (siehe Bild 2). Je ein Steinzeug- und Betonrohr ist mit einem Schlauchliner ausgekleidet, über dessen Linerenden durch den Auftraggeber die Linerendmanschetten Circum-LEM eingebaut wurden (s. Bild 3 u. Bild 4). Die übrigen Rohre dienen als Vor- und Nachlauf- sowie Zwischenstrecke.

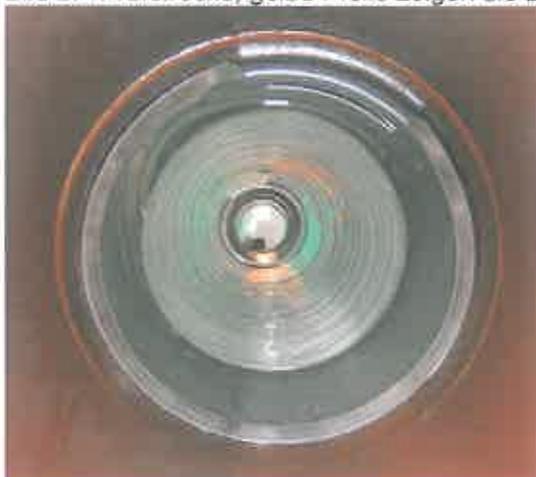
Bild 3: Blick auf eine Circum-LEM im Steinzeugrohr

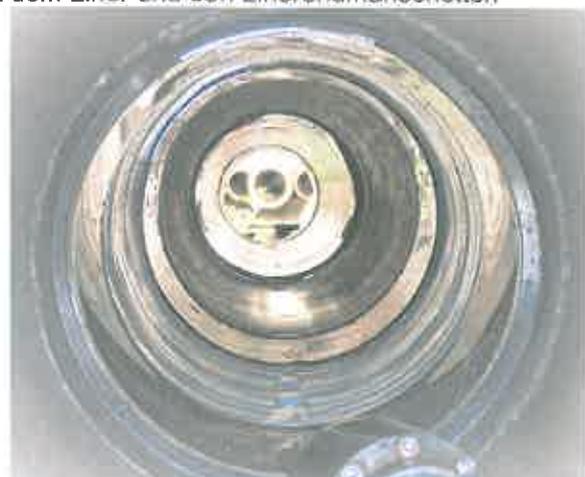
Bild 4: Blick auf eine Circum-LEM im Betonrohr

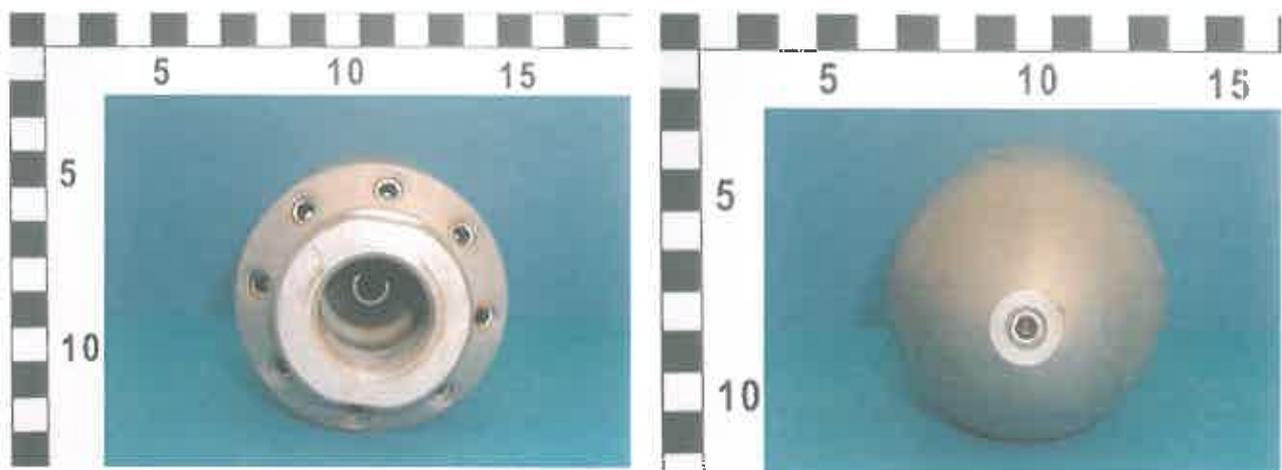
Bei der Prüfung werden insgesamt 60 Reinigungszyklen ohne Stillstand der Düse im Bereich der Versuchsstrecke durchgeführt. Ein Zyklus besteht dabei jeweils aus dem Einspülen und dem Rückziehen der Düse durch den gesamten Rohrstrang. Für die Prüfung wird eine 8-strahlige Rundumstrahldüse (Bild 5) mit einer Länge von $(17 \pm 0,5)$ cm, einem Gewicht von $(4,5 \pm 0,1)$ kg und einem Düsenkörperdurchmesser von $(8 \pm 0,5)$ cm verwendet.

Bild 5: Prüfdüse

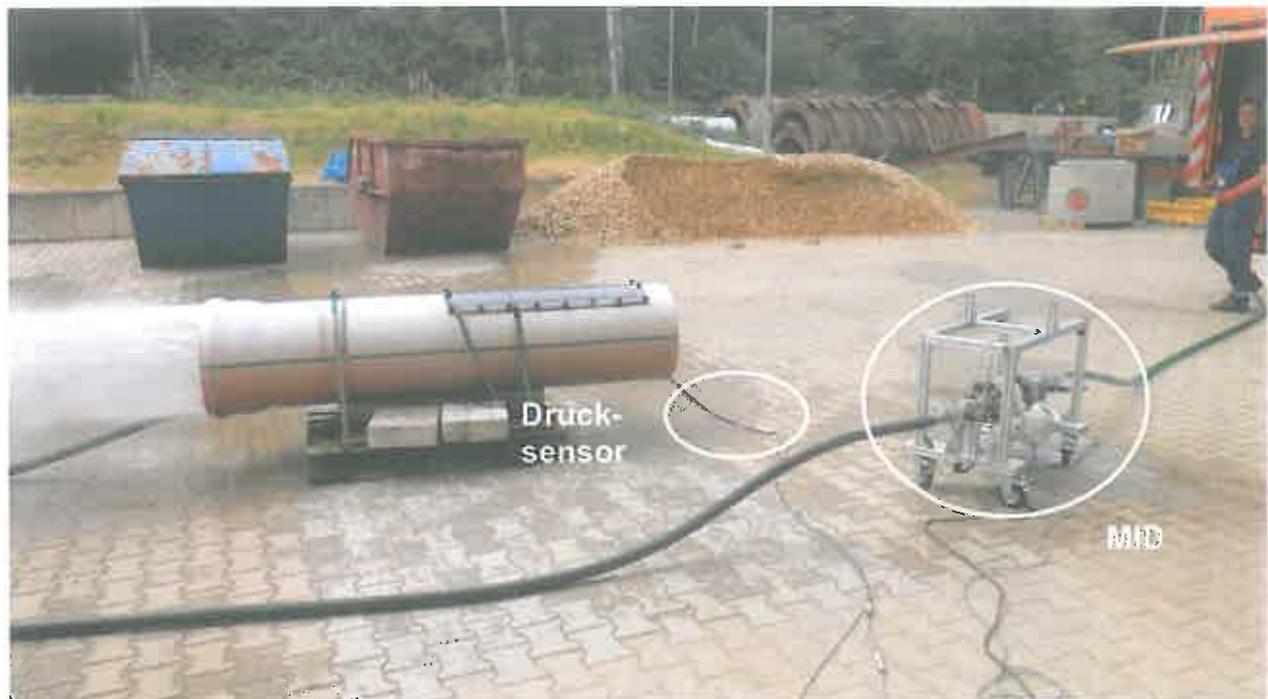
Vor Beginn und nach Abschluss der Prüfung wird nicht weiter als 0,1 Meter vom Düsenkörper entfernt der Druck bei einem Volumenstrom zwischen 280 l/min und 285 l/min durch einen Drucksensor ermittelt (siehe Bild 6). Der Volumenstrom wird durch ein magnetisch-induktives Durchfluss-Messsystem (MID) bestimmt. Während der Prüfung wird der Druck dann über das Manometer am Fahrzeug kontrolliert.

Bild 6: Kontrolle der Prüfparameter

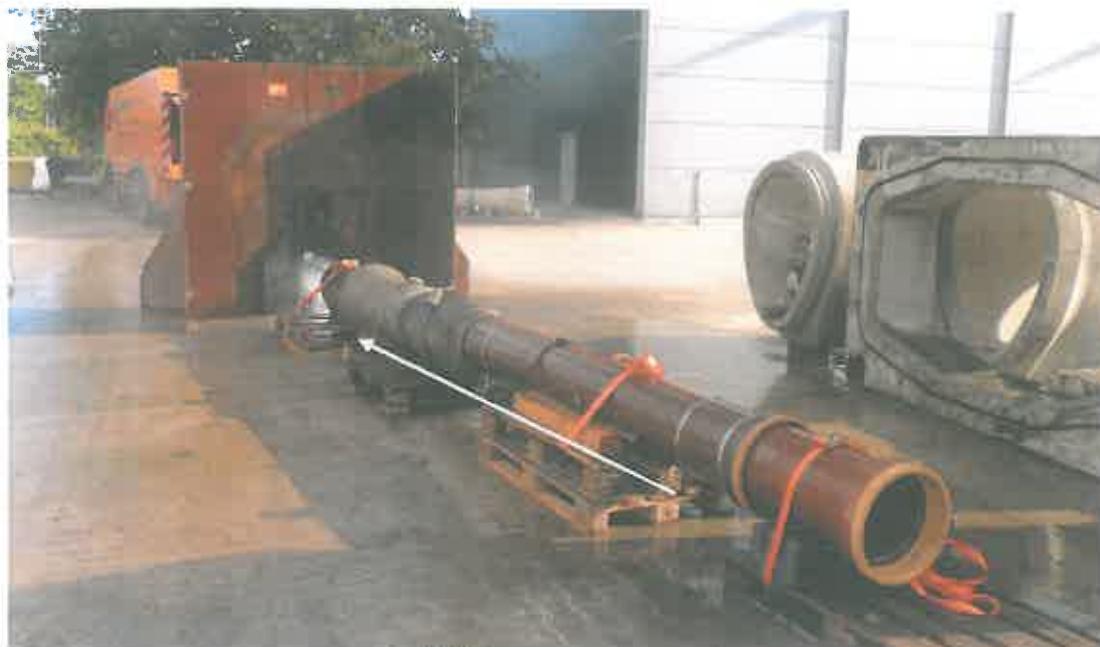
Bild 7: Versuchsdurchführung (Spülrichtung in Pfeilrichtung)

Nach der Bestimmung der Prüfparameter erfolgte die Belastung der Versuchsstrecke durch 60 Reinigungszyklen (s. Bild 7 und Bild 8). Im Anschluss daran wurden die Manschetten visuell begutachtet.

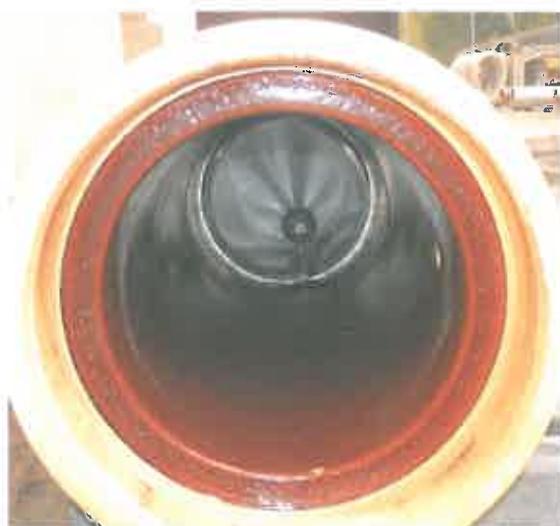
Bild 8: Prüfdüse im Einsatz

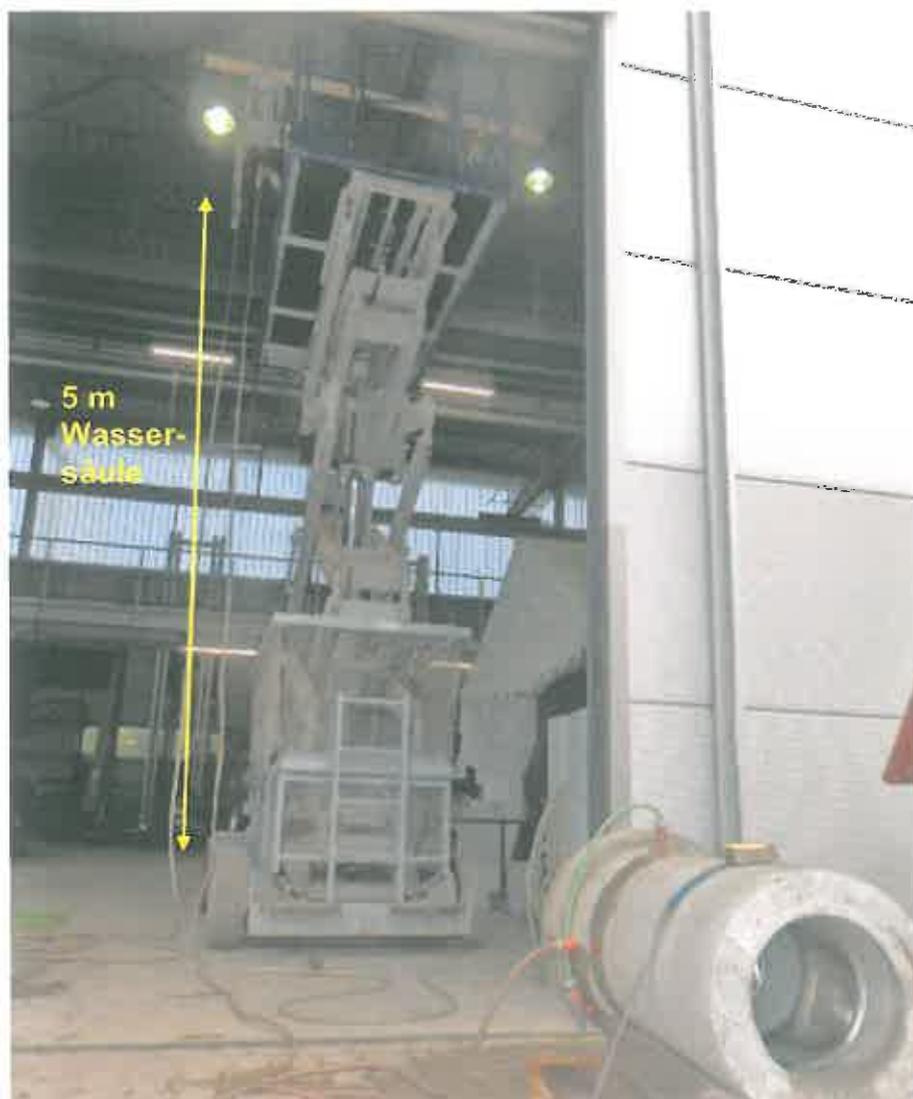
Die Linerendmanschetten müssen den Liner zum Altrohr hin während der Dichtheitsprüfung mit einem Prüfdruck von 0,5 bar über einen Zeitraum von 30 Minuten abdichten. Der Prüfdruck von 0,5 bar wird durch eine 5 m hohe Wassersäule über dem Scheitel des Rohres eingestellt (Bild 9). Die Beurteilung der Dichtheit erfolgte durch eine optische Kontrolle der Prüfkörper. Bei sichtbarem Wasseraustritt ist die Prüfung nicht bestanden.

Bild 9: Prüfaufbau für die Dichtheitsprüfung mit Außenwasserdruck mit 0,5 bar (5m Wassersäule), hier für die Circum-LEM im Betonrohr

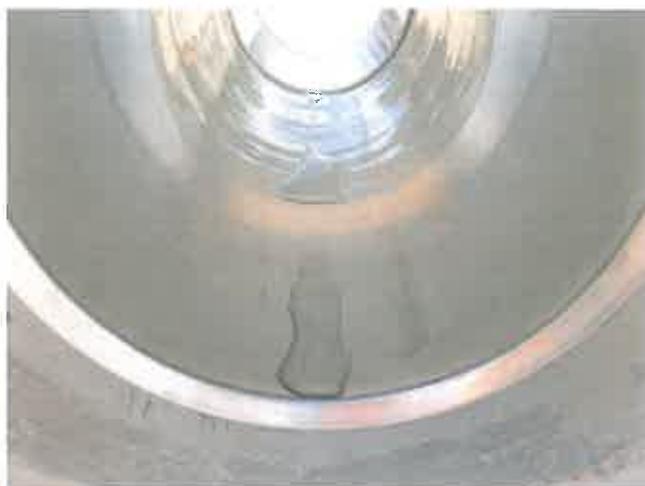
Nach einer Beanspruchung durch 60 Reinigungszyklen mit einer Spülstrahlleistungsdichte zwischen 341 W/mm^2 und 342 W/mm^2 und einem Volumenstrom zwischen $282,8 \text{ l/min}$ und $283,1 \text{ l/min}$ weisen die untersuchten Linerendmanschetten in allen Prüfstrecken keine Schäden auf. Die Edelstalhülsen zeigen lediglich Kratzspuren im Sohlenbereich (Bild 10 und Bild 11).

Bild 10: Circum-LEM im Betonrohr, DN 300 nach 60 Zyklen

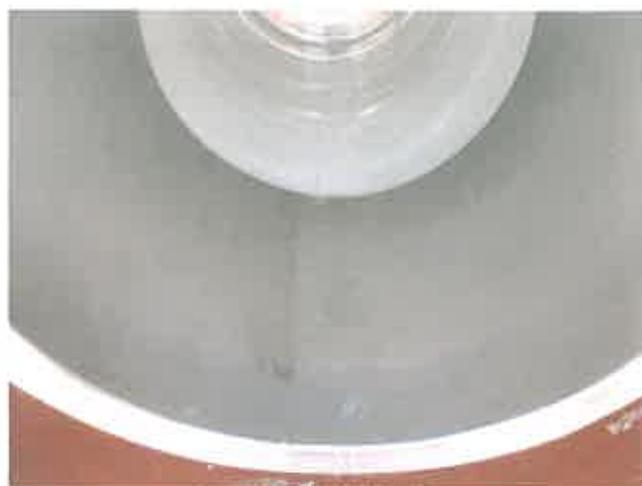
Bild 11: Circum-LEM im Steinzeugrohr, DN 300 nach 60 Zyklen
